EVALUACIÓN DE LA ACCESIBILIDAD PARA SISTEMAS DE TRANSPORTE SUBTERRÁNEO: ANÁLISIS DEL METRO DE SANTIAGO - CHILE

EVALUATING ACCESSIBILITY TO UNDERGROUND TRANSPORT SYSTEMS: ANALYSIS OF THE SANTIAGO - CHILE METRO

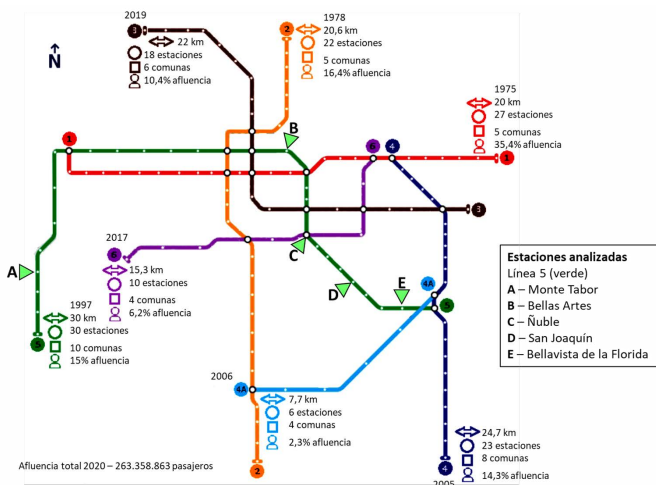
Figura 1. Configuración espacial y descriptiva con datos de longitud, número de estaciones, número de comunas a las que sirve y % de afluencia de las líneas del Sistema de metro de Santiago de Chile y ubicación de las estaciones analizadas. Fuente: Elaboración de los autores

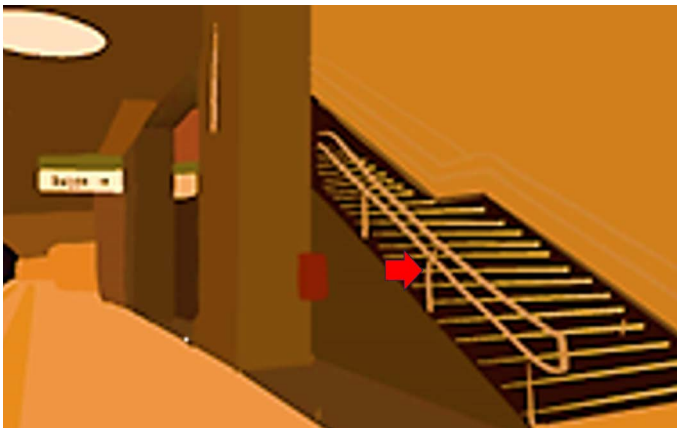
Figura 2a. Ejemplo de escalera con doble pasamanos en sus bordes.
 Fuente: Elaboración de los autores

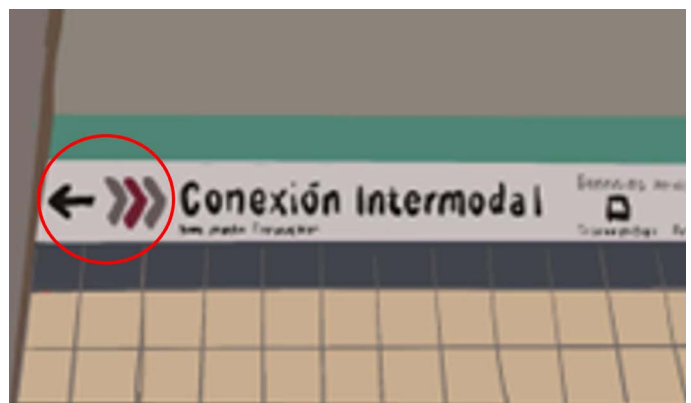
De las 5 estaciones evaluadas, la estación Bellavista de La Florida (subterránea, conexión intermodal y acceso a centro comercial, identificada con letra E en la Figura 1), fue la que obtuvo el porcentaje más bajo como estación (52%), en la entrada (56%) y combinación (39%). La baja evaluación se debe, entre otros aspectos, a que la entrada principal no presenta ascensores, escaleras mecánicas, ni rampas de acceso. Así, la única forma de que las PcD puedan acceder o salir de la estación es requiriendo ayuda de guardias o acompañantes. Asimismo, la combinación con el intermodal del mismo nombre no cuenta con una buena conexión y accesibilidad. Uno de los problemas detectados en relación con la comunicación para el acceso intermodal y que afecta principalmente a personas con discapacidad cognitiva es la utilización de paneles informativos con información contradictoria (Figura 5). Por otro lado, un problema identificado que afecta a personas con discapacidad visual es la falta de huella podotáctil al inicio-fin de escaleras (Figura 6).

Figura 5. Información contradictoria en paneles del trayecto conexión intermodal (donde se observan dos indicaciones de dirección diferentes). Fuente: Elaboración de los autores

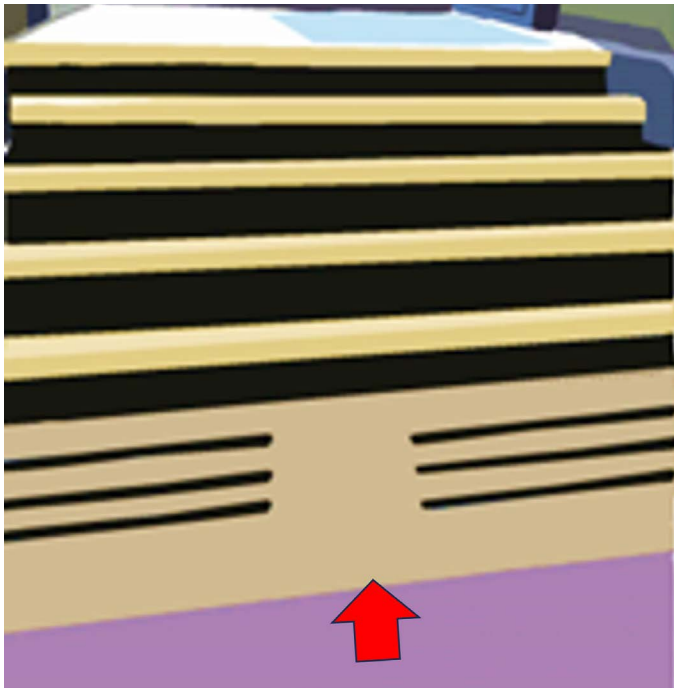
Figura 6. Falta de huella podotáctil en acceso a escalera que sólo se identifica con una franja de color amarillo. Fuente: Elaboración de los autores
